**HL** **heritagelab**  
ΣΥΝΟΜΙΛΙΕΣ  
ΓΙΑ ΤΗΝ ΑΡΧΙΤΕΚΤΟΝΙΚΗ ΚΛΗΡΟΝΟΜΙΑ

ΚΛΕΟΠΑΤΡΑ  
ΘΕΟΛΟΓΙΔΟΥ

**ΑΓ. ΓΕΡΜΑΝΟΣ**

ΠΡΕΣΠΕΣ

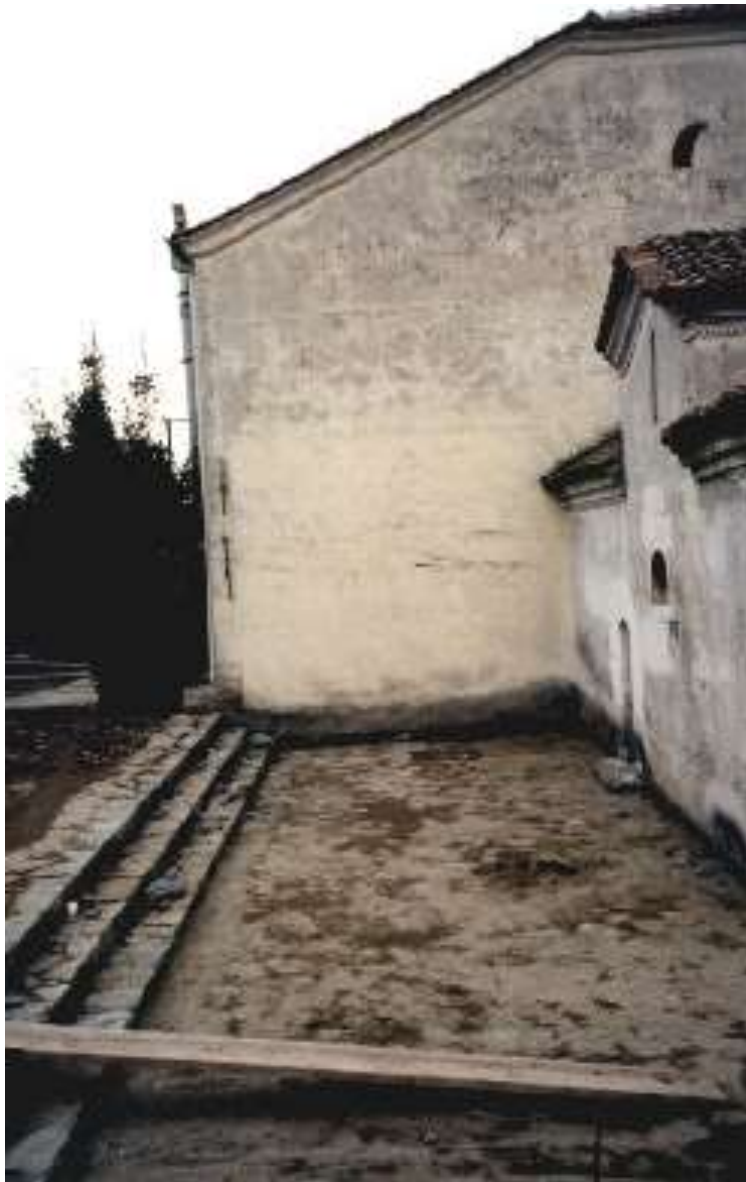
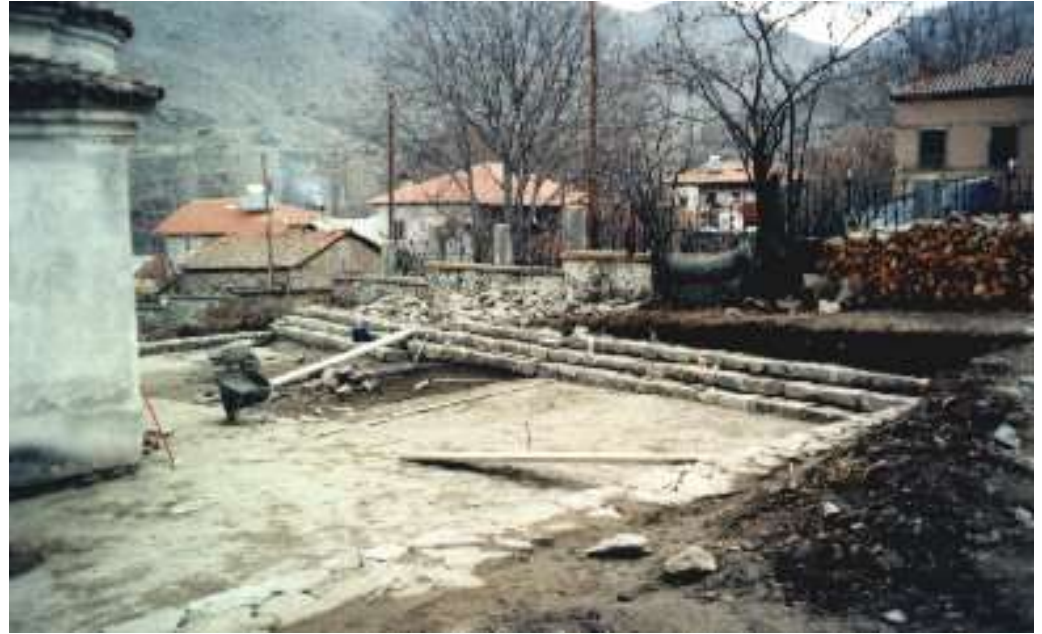
Σταδιακή μείωση της στάθμης του εδάφους μέχρι την είσοδο στο ναό, με τη δημιουργία τριών επιπέδων

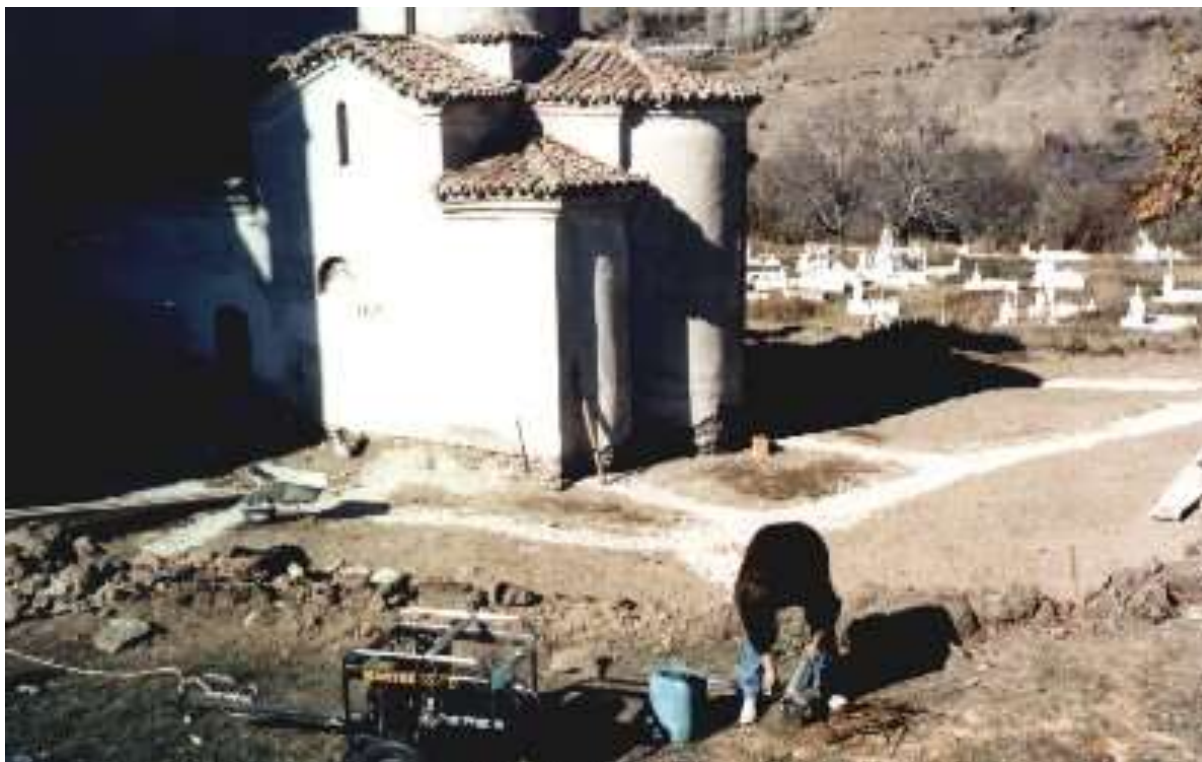
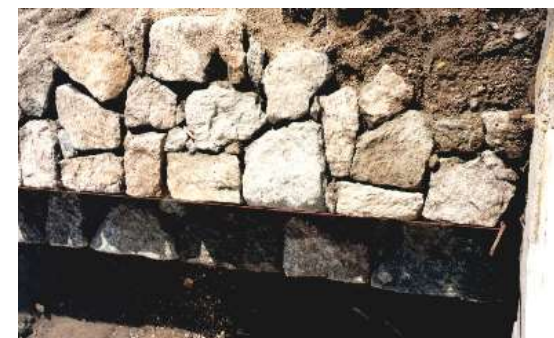
Κατασκευή υπόγειου αποστραγγιστικού δικτύου για τη διευθέτηση των ομβρίων  
Επικάλυψη των επιπέδων σε όλο τον περίβολο με τοπική πέτρα (γρανίτη)

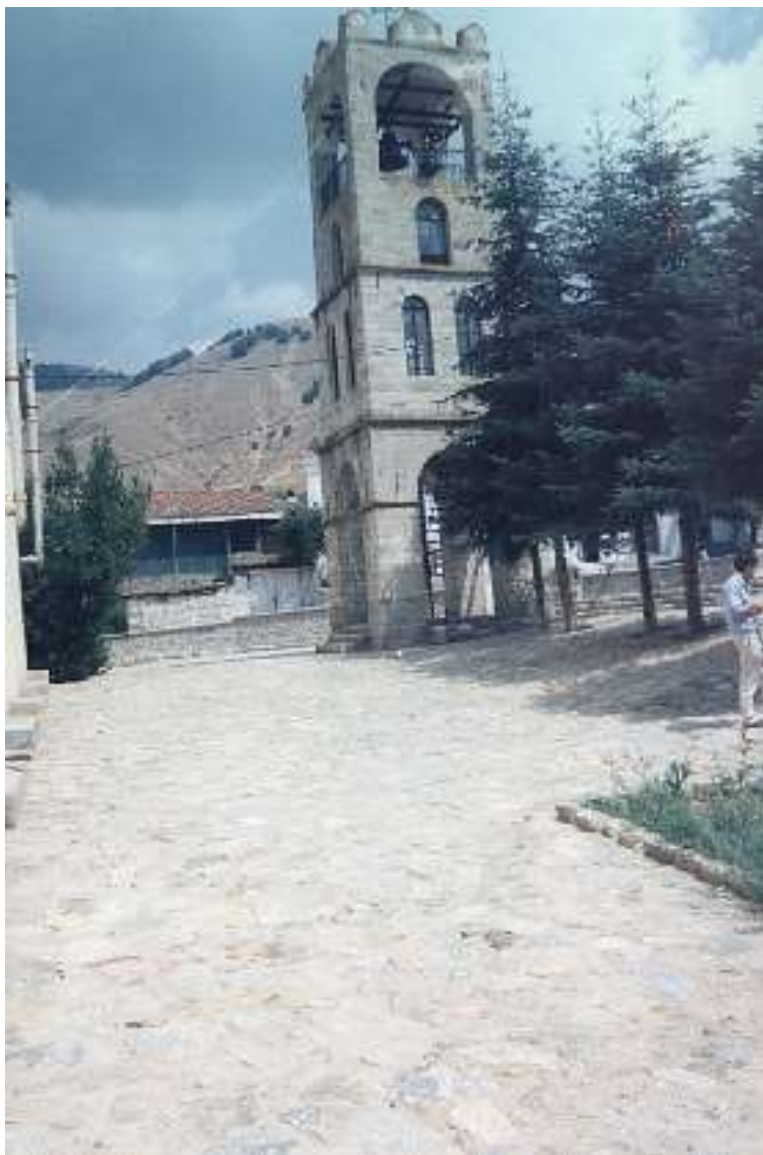
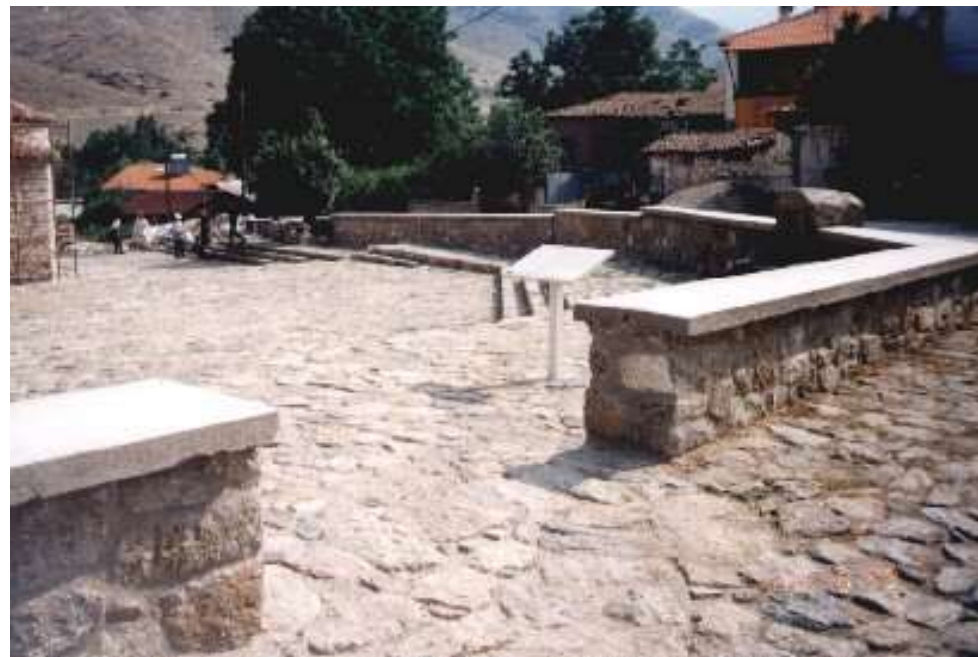
Ο περίβολος, μετά τις εργασίες

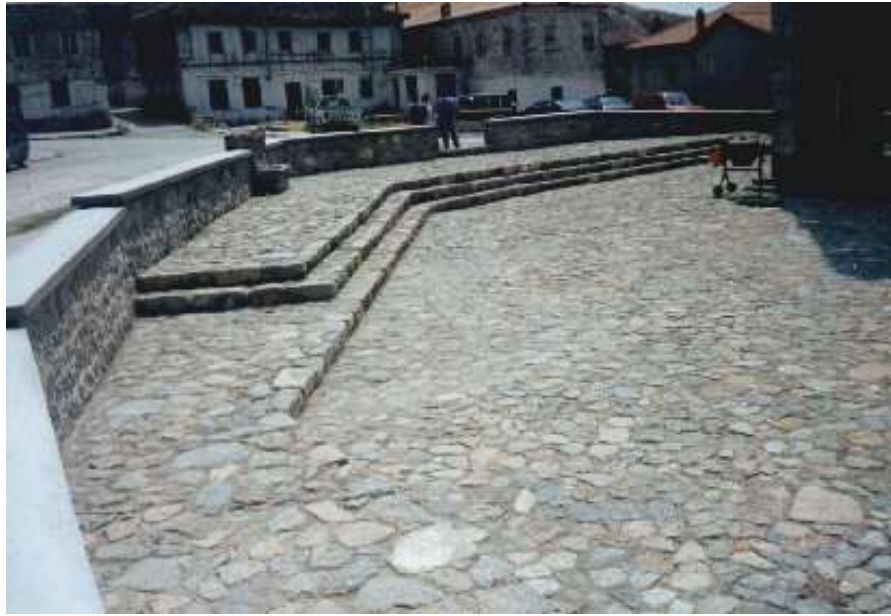
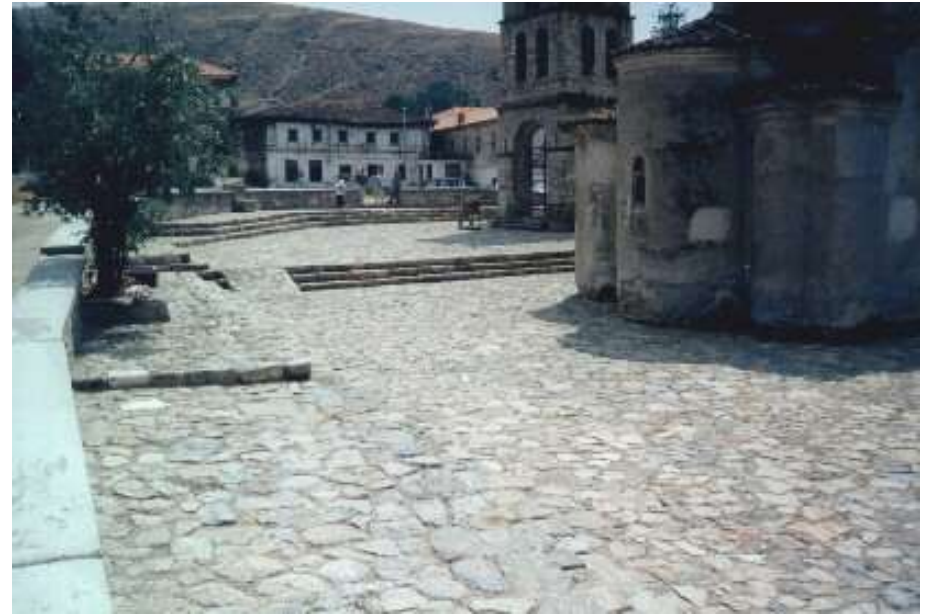
Ο περίβολος, μετά τις εργασίες

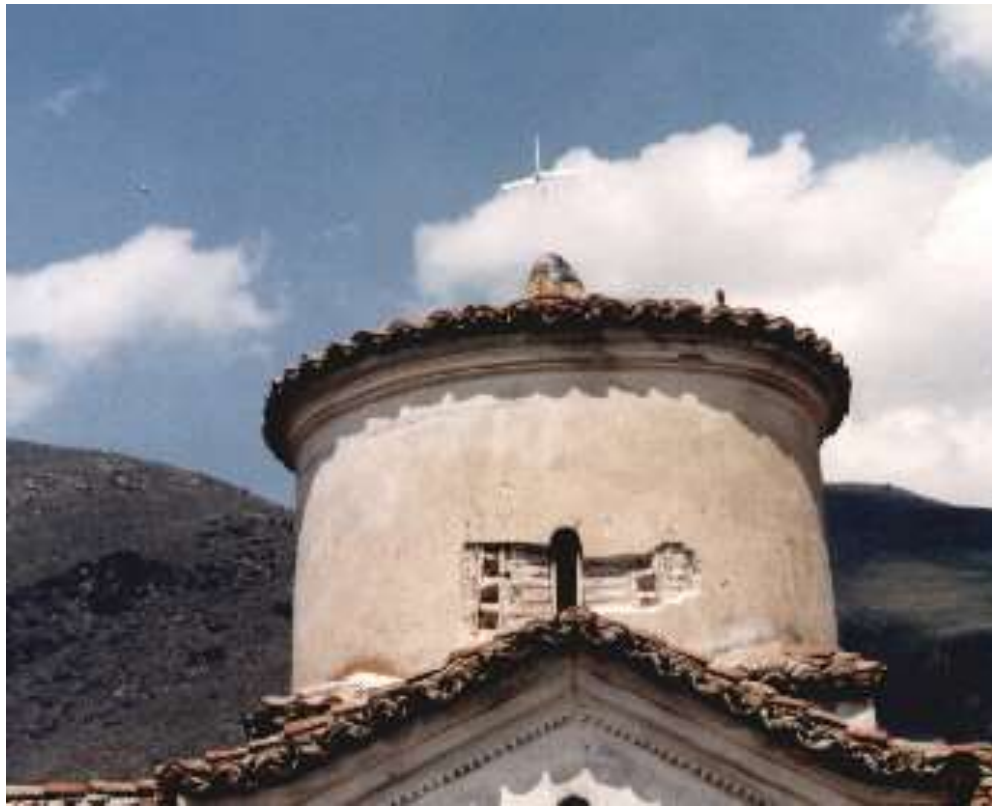
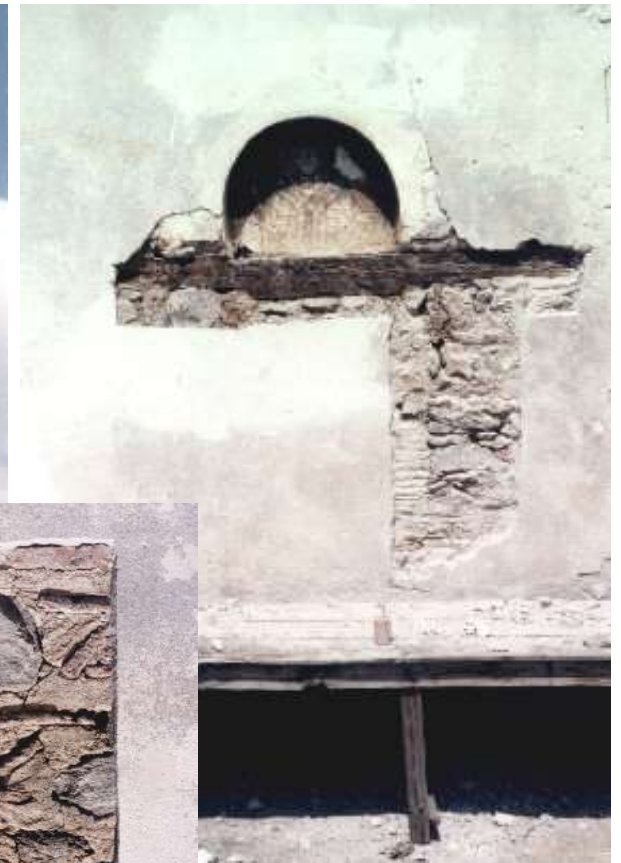
Διερευνητικές τομές στις τοιχοποιίες

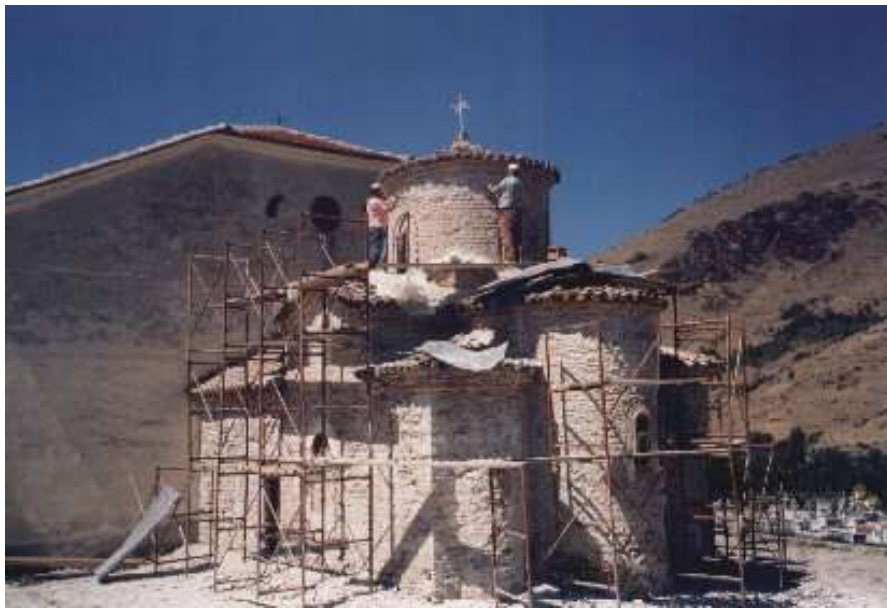
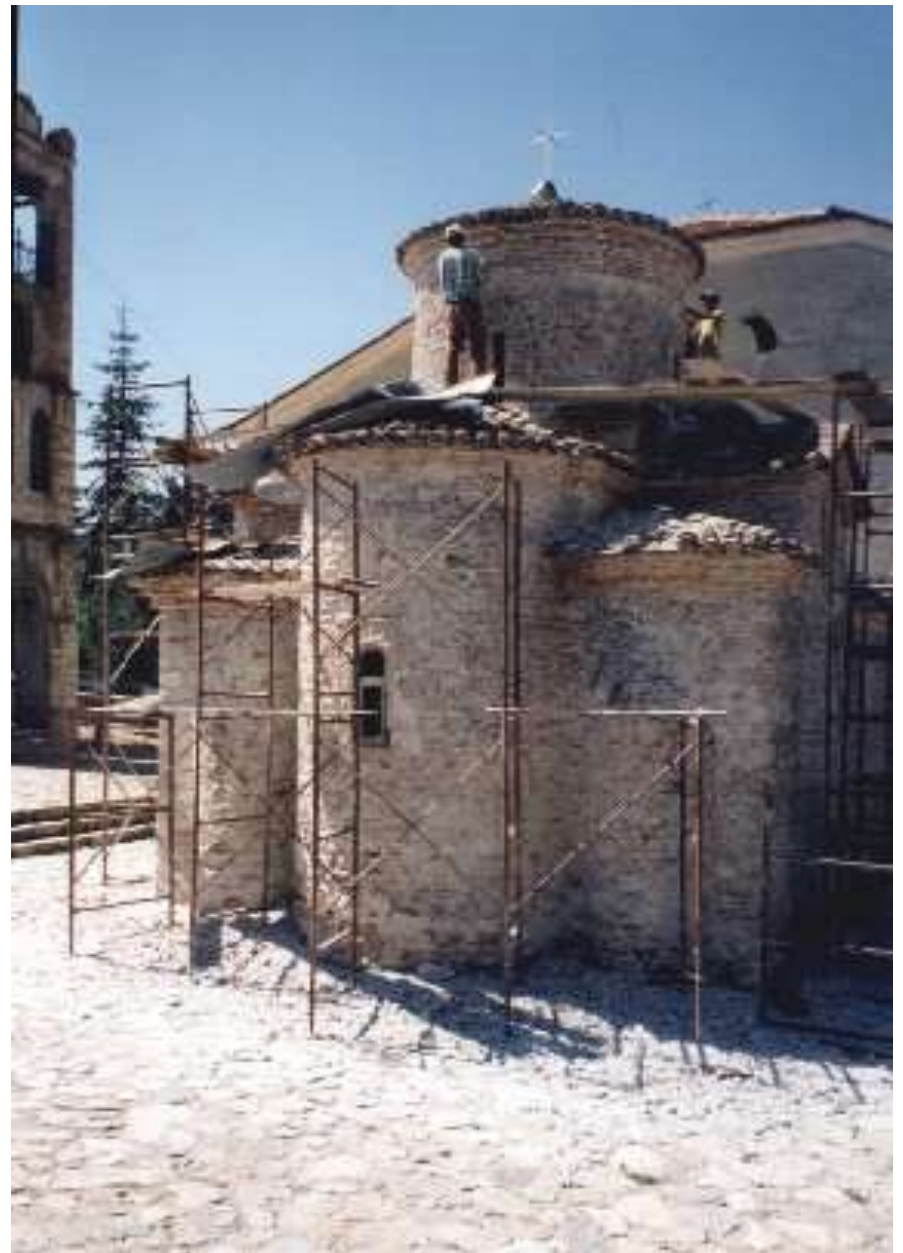
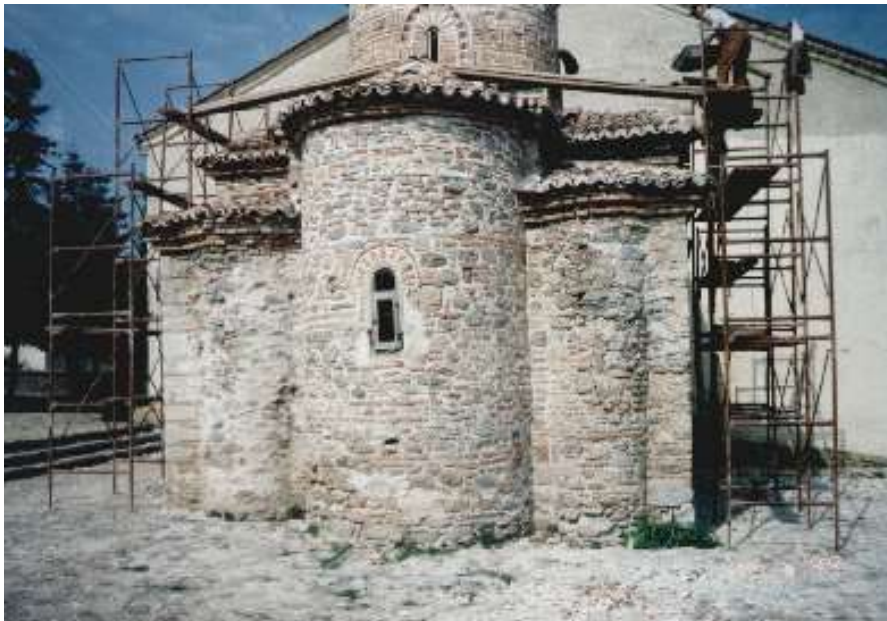
Ανατολική και ΝΑ όψη. Καθαίρεση επιχρισμάτων και αρμολόγηση

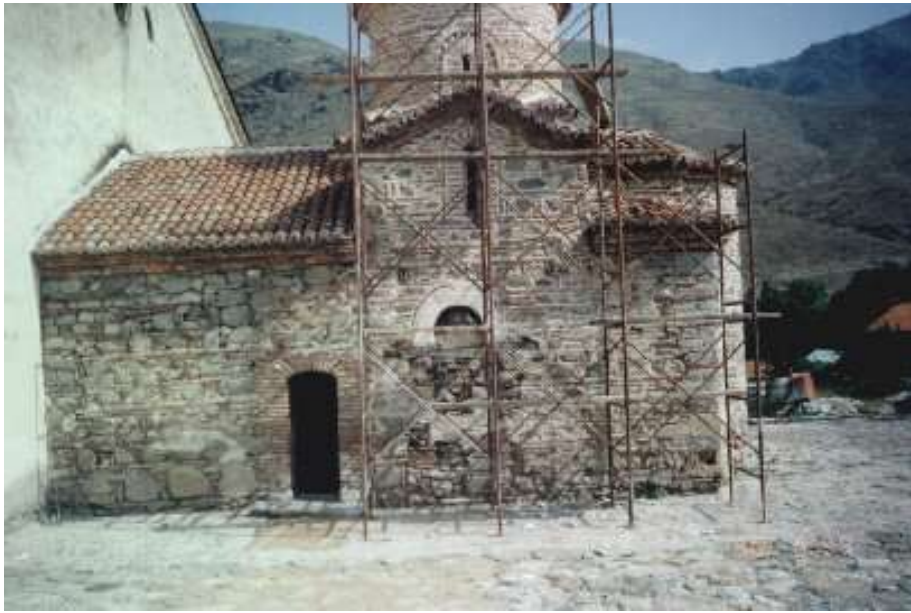
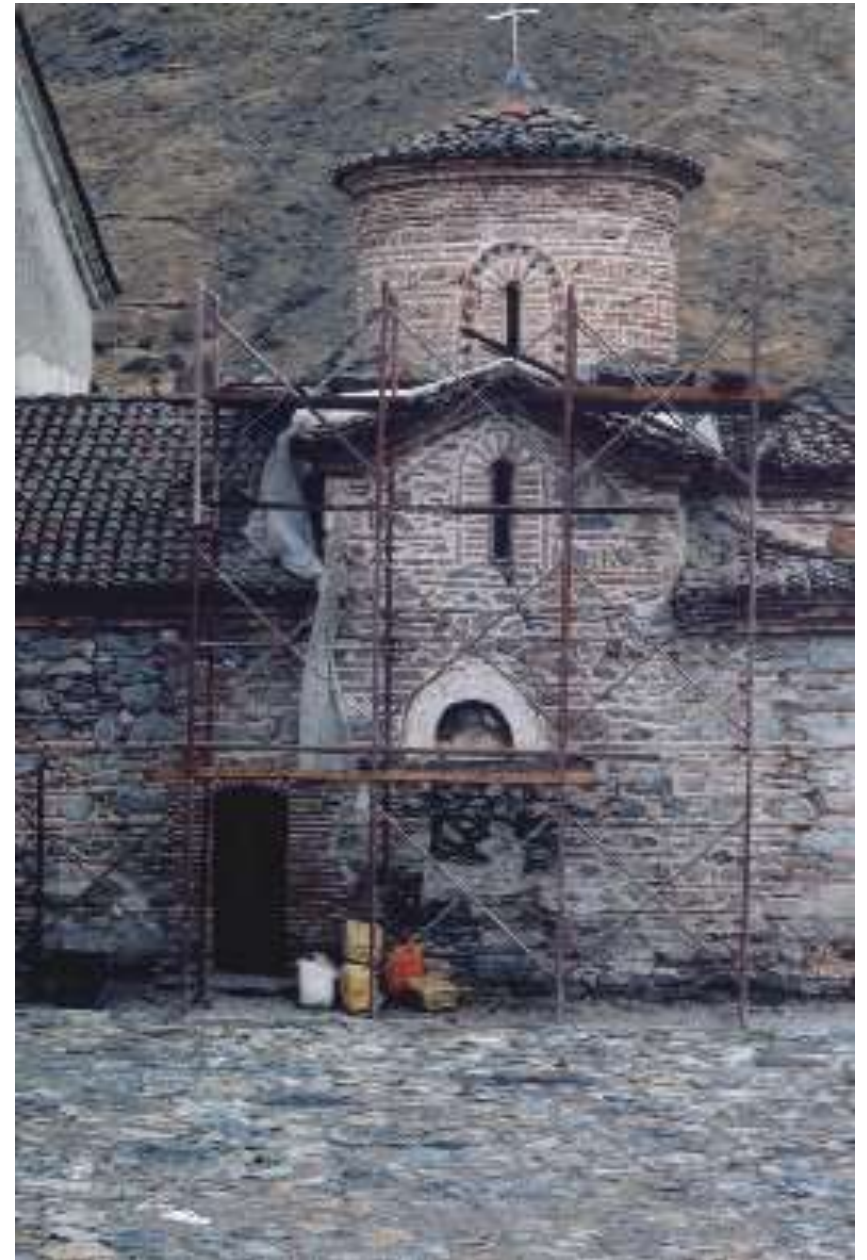
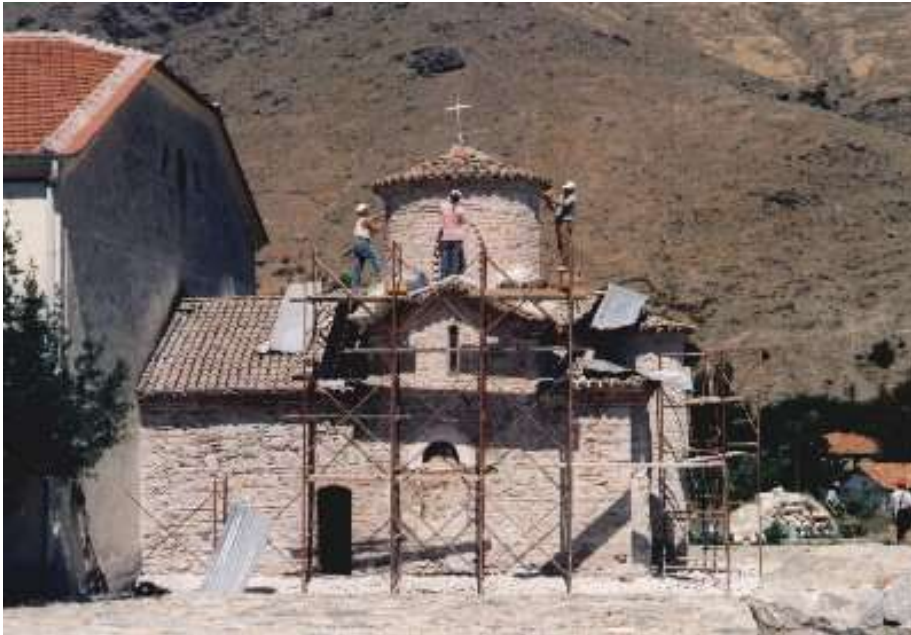
Νότια όψη. Καθαίρεση επιχρισμάτων και αρμολόγηση

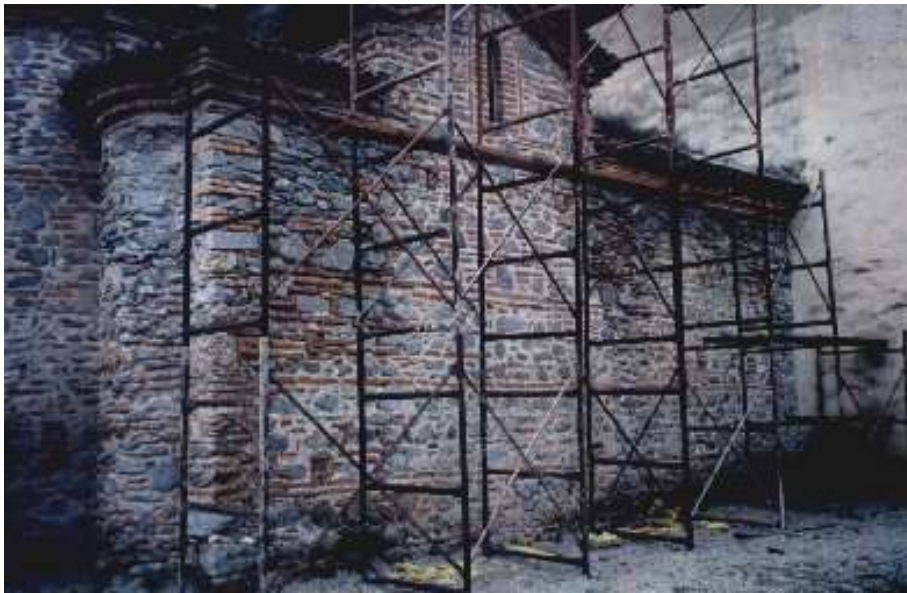
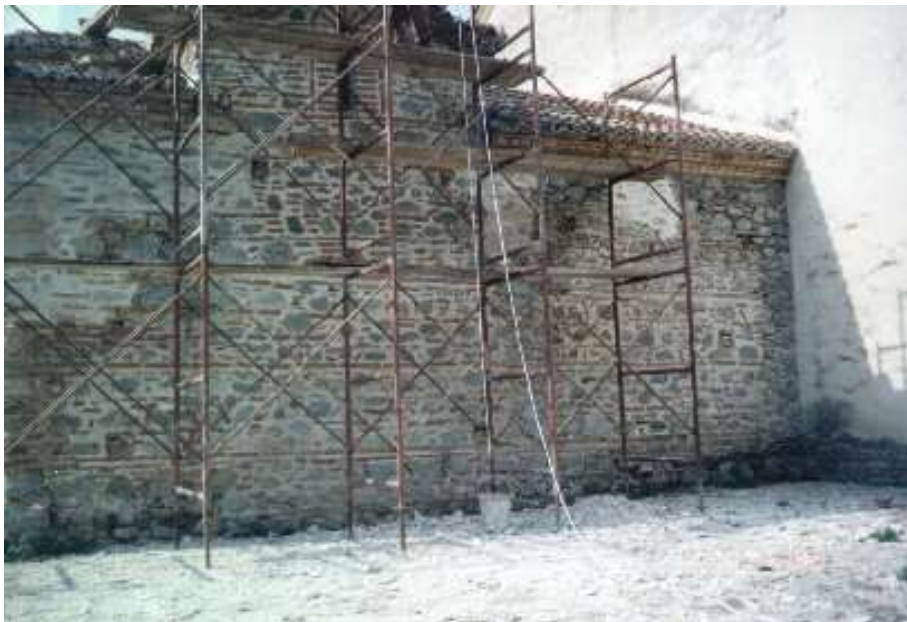
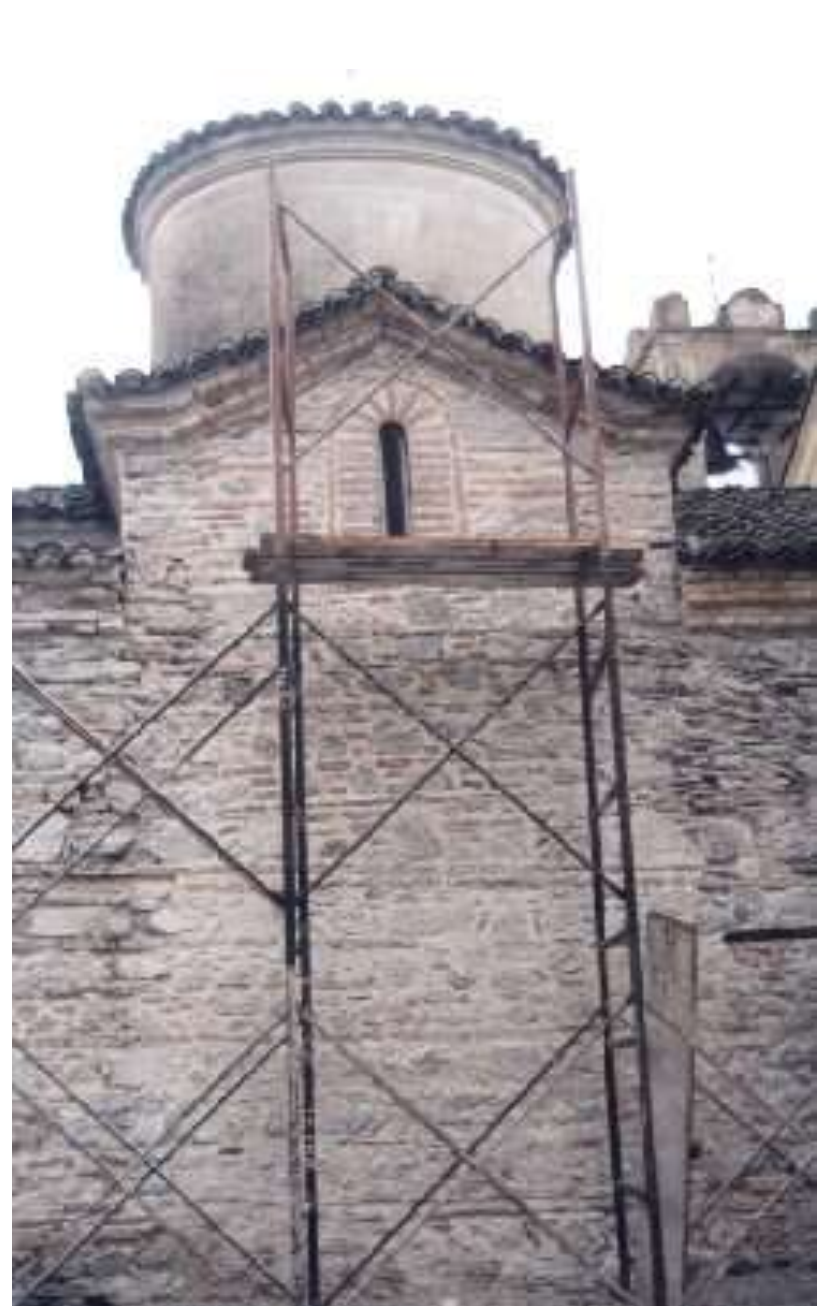
Βόρεια όψη. Καθαίρεση επιχρισμάτων και αρμολόγηση

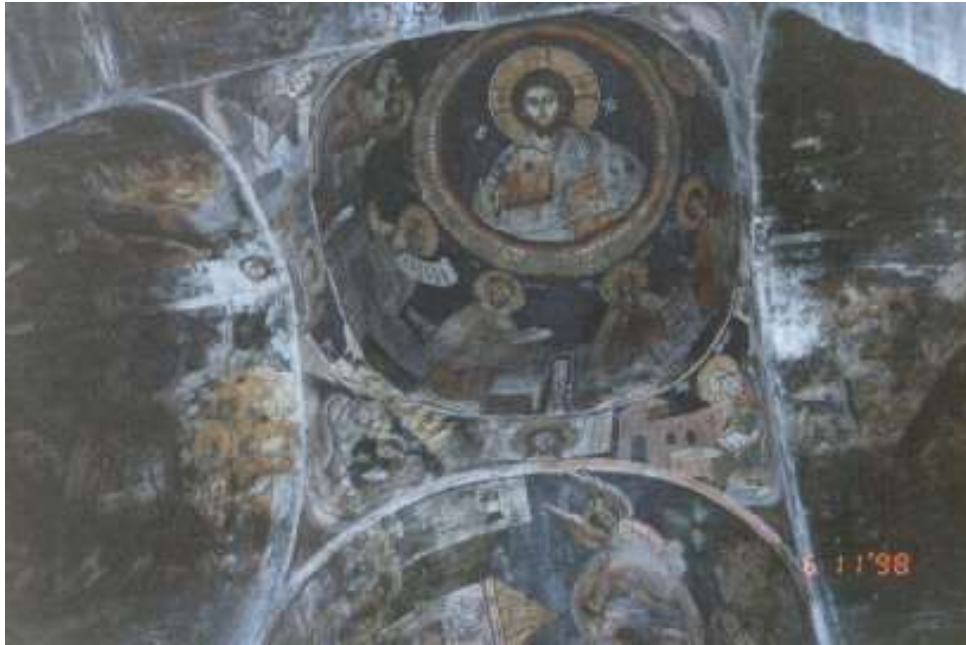
Κατά τη διάρκεια καθαρισμού των τοιχογραφιών

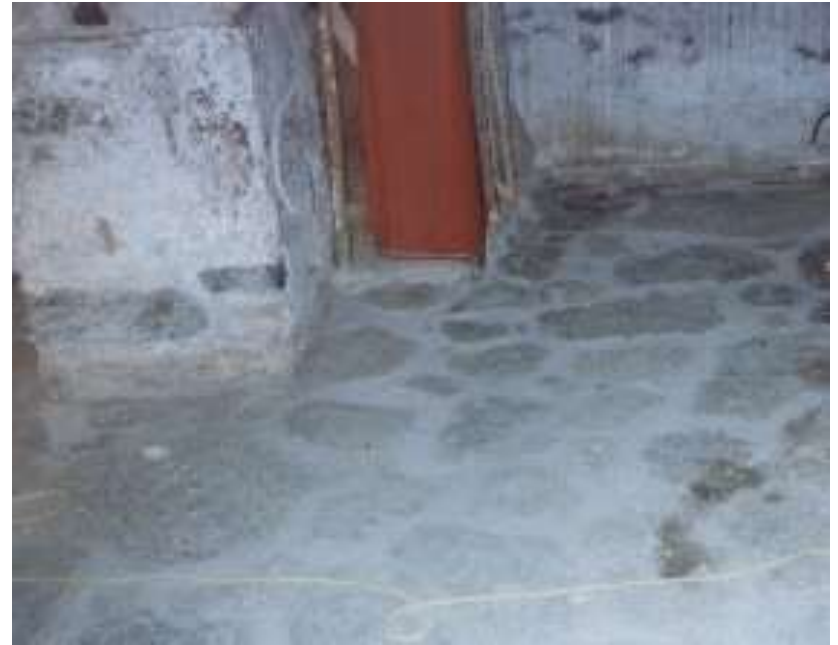
Συντήρηση – συμπλήρωση δαπέδου

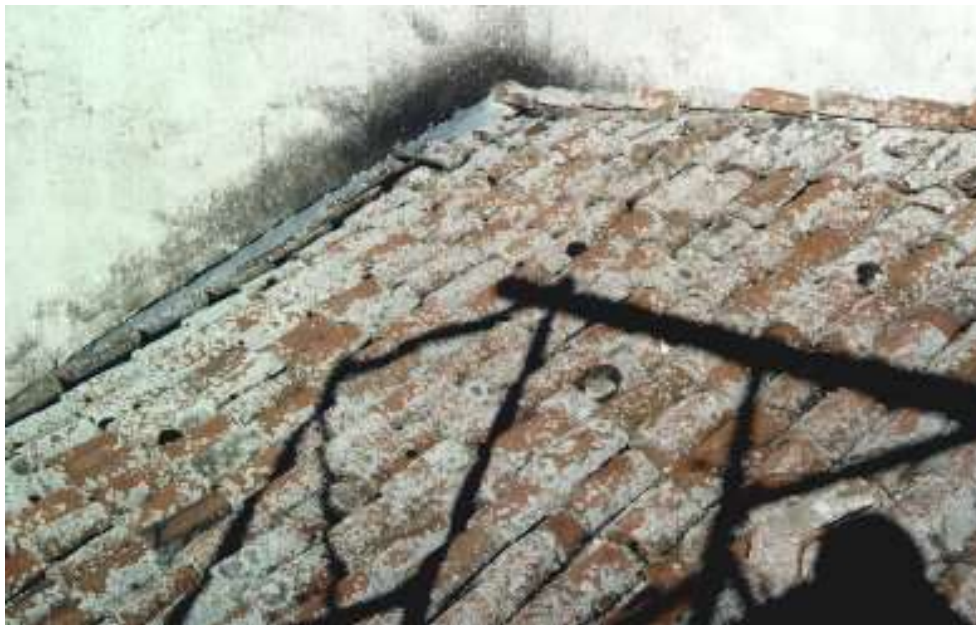
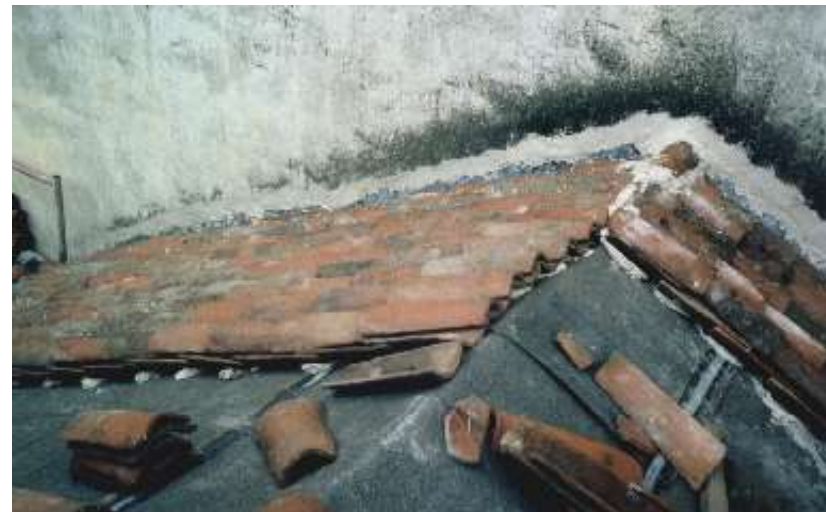
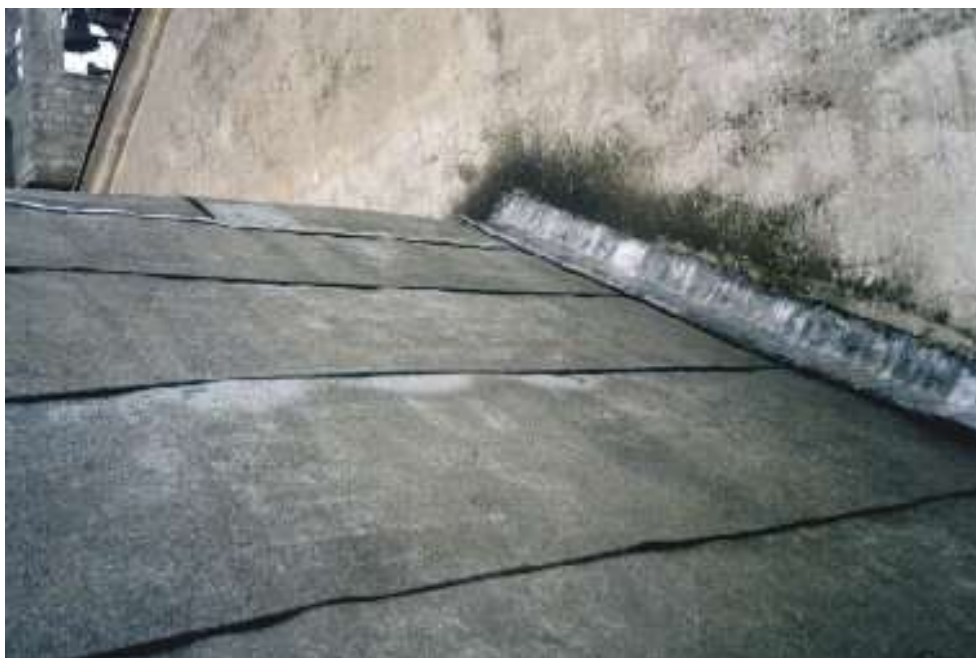
Η στέγη πριν και κατά τη διάρκεια των εργασιών.  
Απομακρύνθηκαν τα κεραμίδια και καθαρίστηκαν προκειμένου να επαναχρησιμοποιηθούν  
Τοποθετήθηκε ασφαλτόπανο με ψηφίδα  
Επανατοποθετήθηκαν τα κεραμίδια

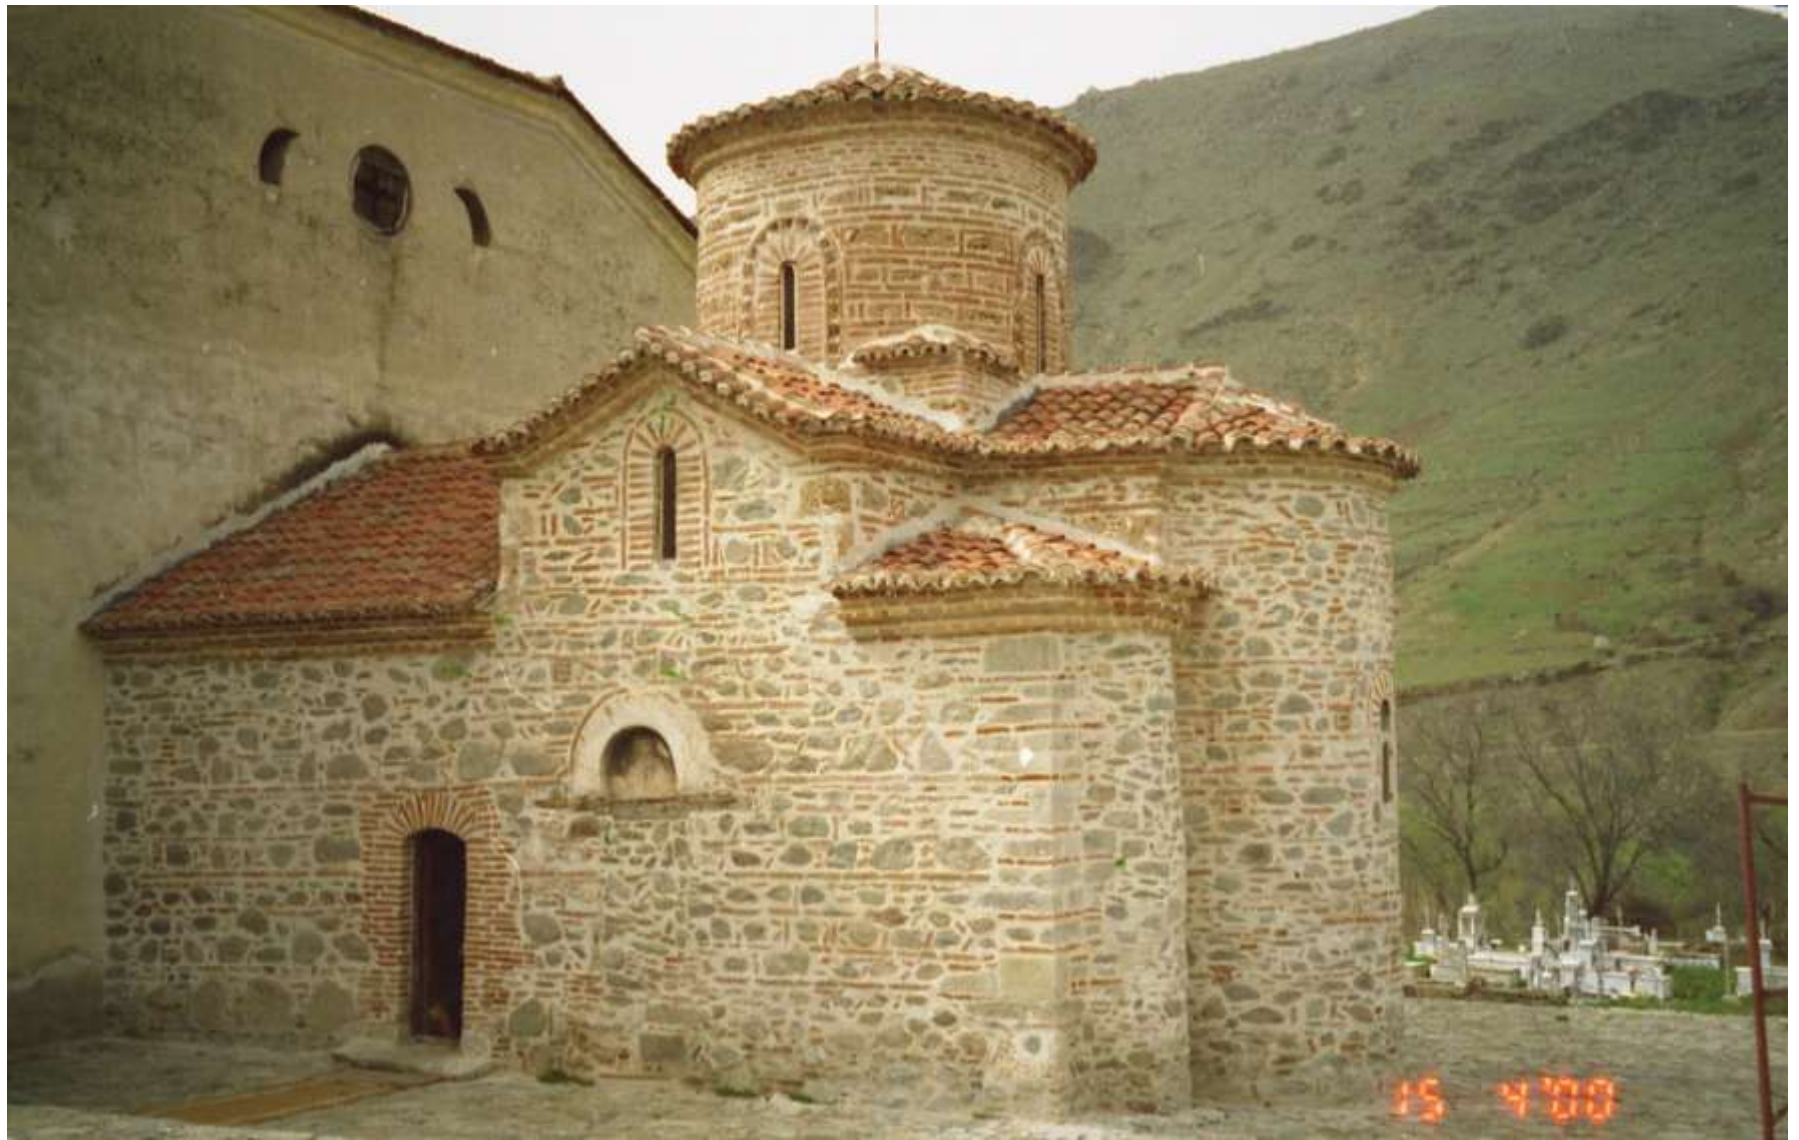
Ο ναός μετά τις εργασίες

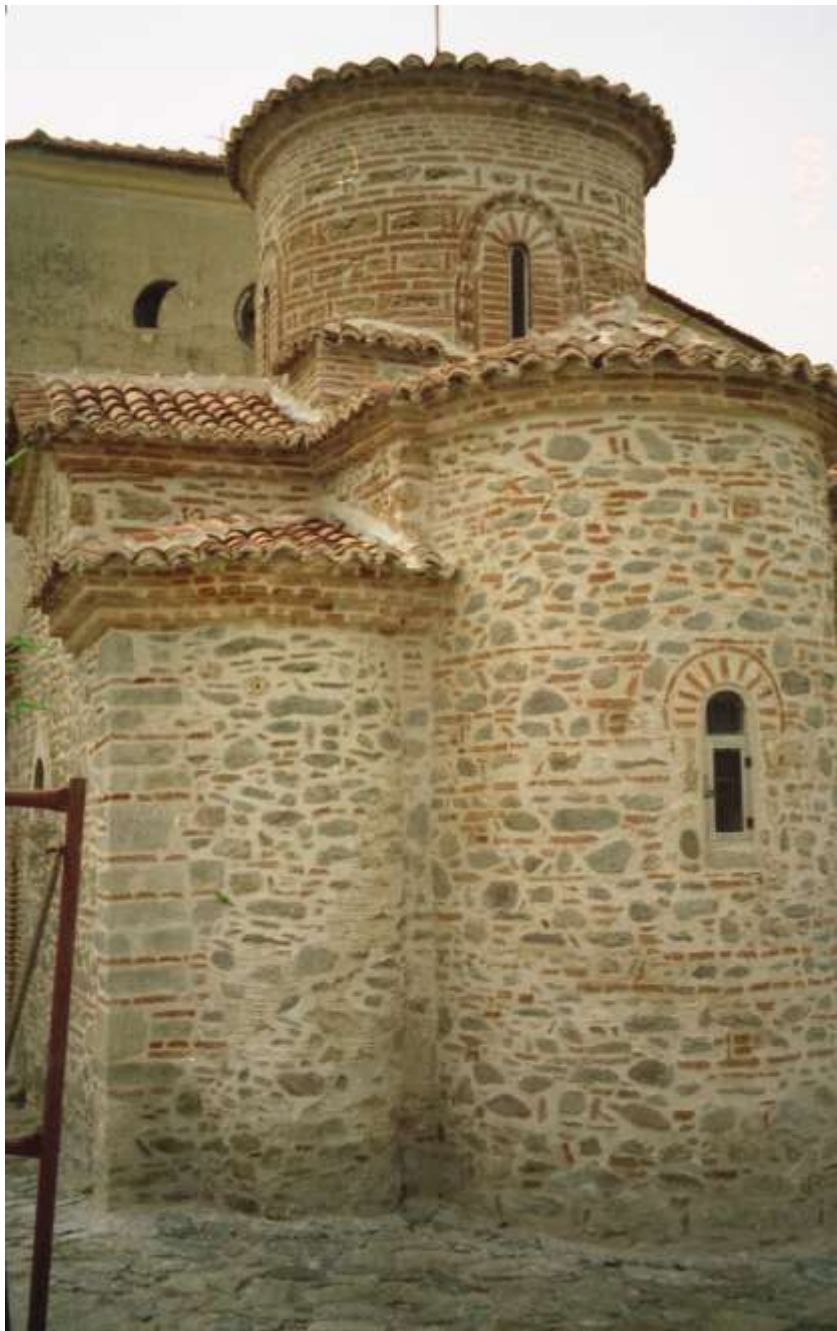
Ο ναός μετά τις εργασίες

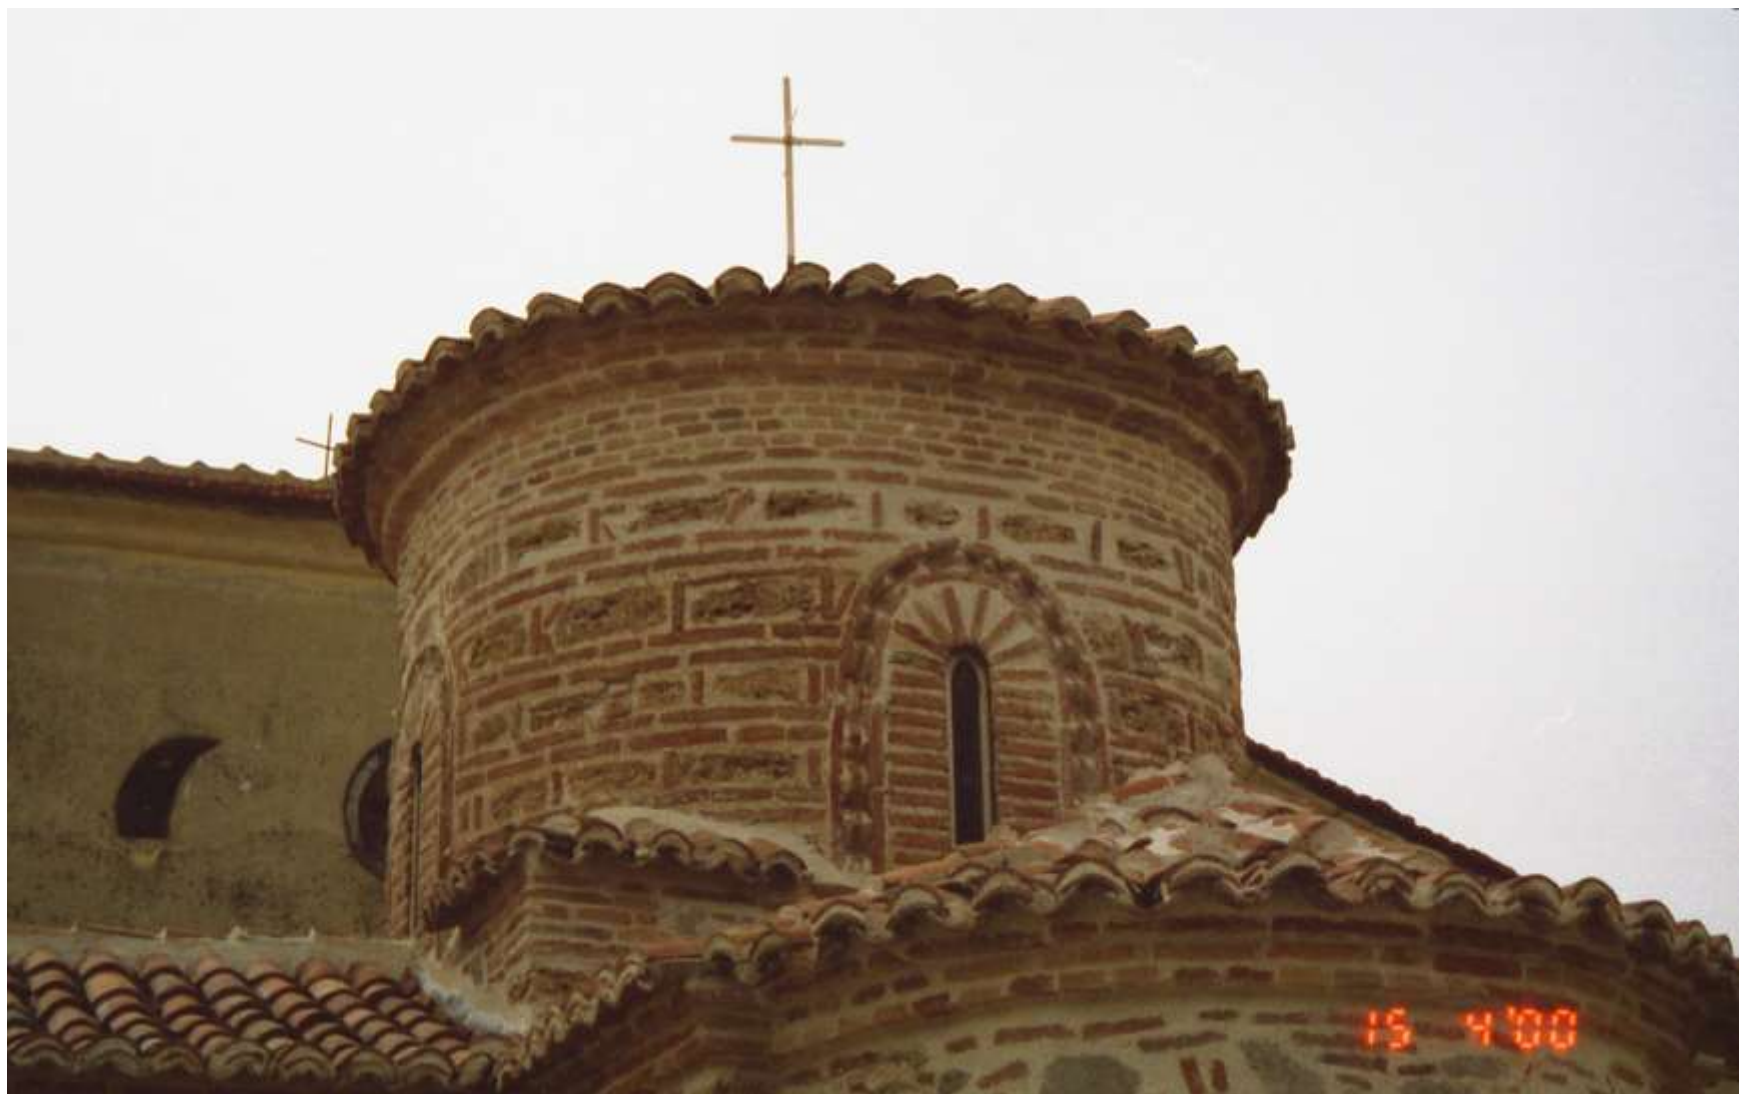
Ο ναός μετά τις εργασίες
