**ΑΓ. ΔΗΜΗΤΡΙΟΣ**

ΜΙΚΡΗ ΠΡΕΣΠΑ

**Μικρών διαστάσεων ναός, του οποίου η ανέγερση τοποθετείται στο 14<sup>ο</sup> αι.**

**Με εκτεταμένες ασάφειες ως προς τη μορφή και την οικοδομία του, και κρίσιμη κατάσταση διατήρησης, ζητούμενο των επεμβάσεων ήταν η διάσωση του μνημείου και η διατήρηση στο κέλυφος κάθε στοιχείου - ίχνους, ως υλική μαρτυρία της ιστορίας του, στη διάθεση των ερευνητών.**

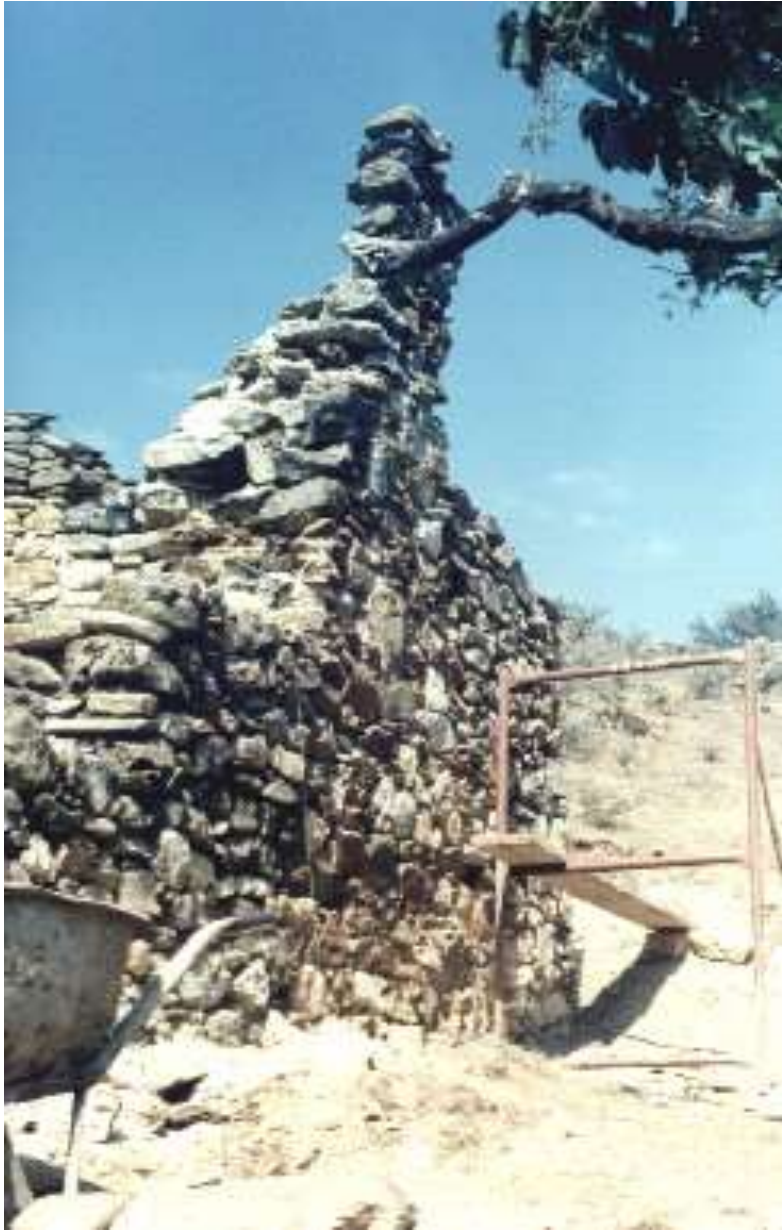
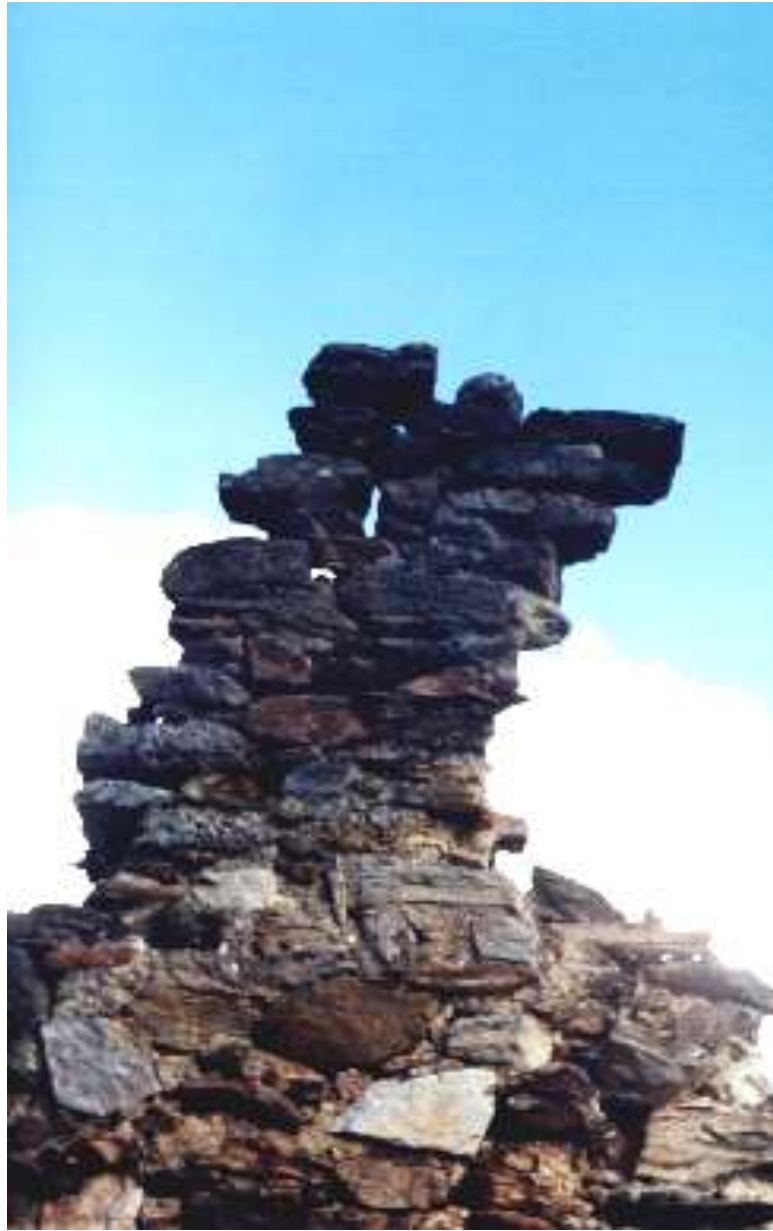
Νότιος τοίχος

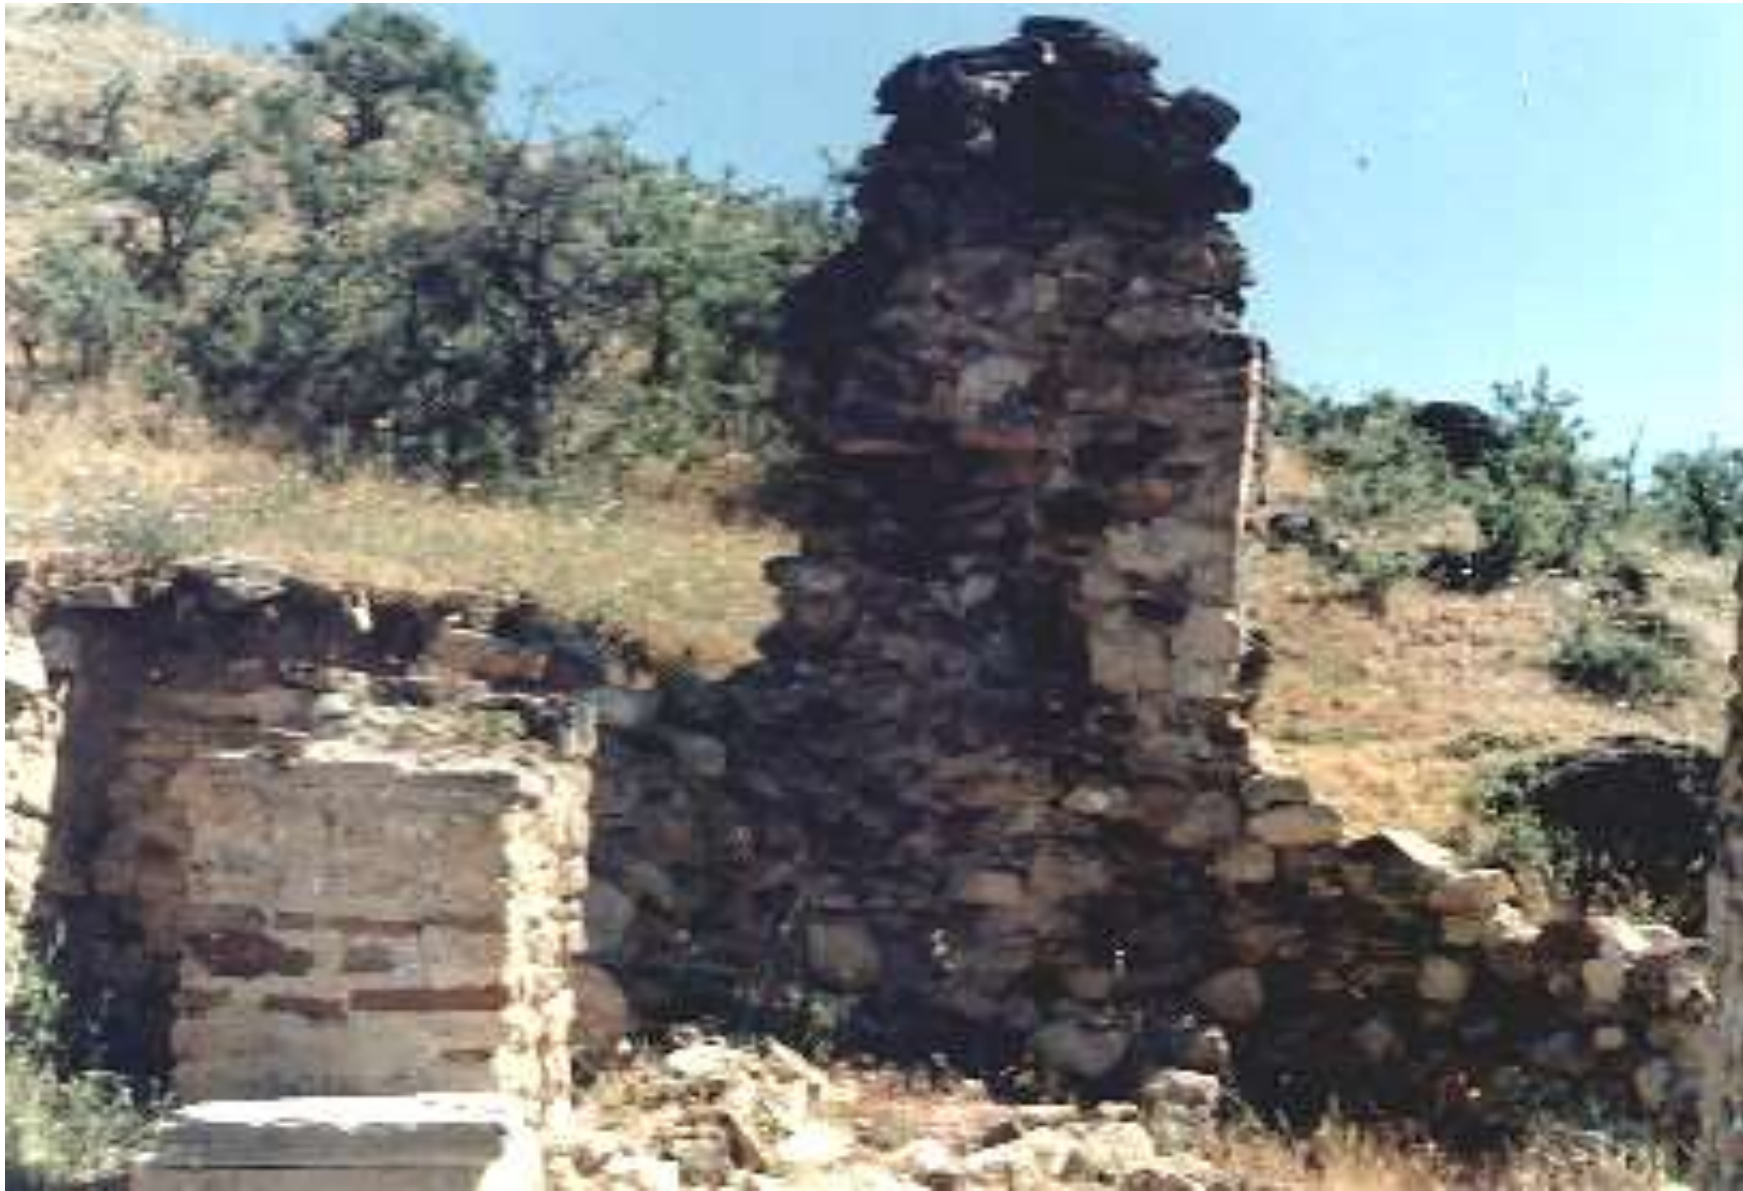
Η κόγχη του ιερού. Διακρίνεται το ίχνος από το κατεστραμμένο παράθυρο και ο αρμός ανάμεσα στο ιερό και το βόρειο τοίχο.
